# Bouwkundige opname

## Steenfabriek de Werklust te Losser

23 mei 2017

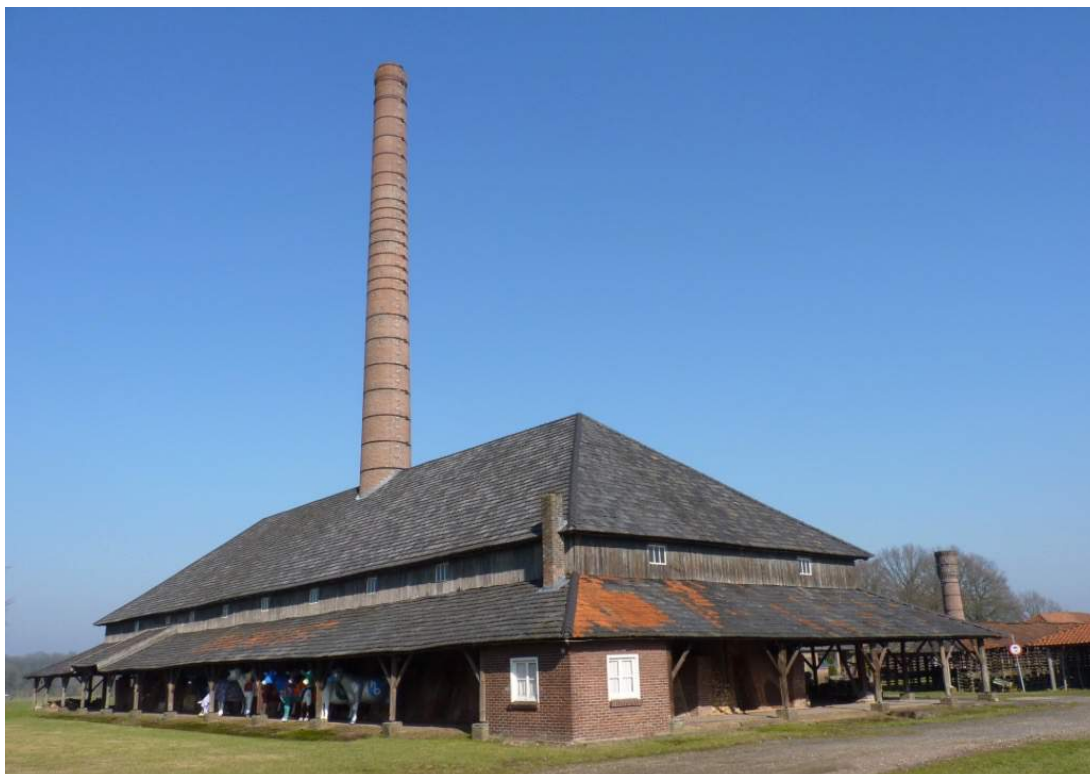
## 7 Ringoven met Schoorsteen (1)

Het metselwerk van de ringoven vertoont op diverse plekken verpoederde metselmortel en verpulverde stenen. In deze stenen zijn veel sulfaat-zouten aanwezig (zie bijlage rapport TCKI). Zwavel uit rookgassen van o.a. stookolie zijn achtergebleven in de stenen. Sinds de oven buiten gebruik is geraakt en daardoor niet meer op temperatuur komt, worden de stenen en mortel onder invloed van vocht en sulfaat-zouten aangetast. Dit is een proces dat niet na een bepaalde periode stopt maar zich voortzet tot de mortel en de stenen verpulverd zijn. Door het metselwerk te neutraliseren (b.v. met natrium bicarbonaat) kan het proces, voor een groot deel, gestopt worden.

Vooraf in de rookkanalen en de inkrui-poorten zijn de stenen sterk aangetast.

Sinds de restauratie van 2002 / 2003 is de de toestand duidelijk verslechterd.

Met name het rookkanaal onder de stookvloer heeft veel te lijden gehad en daar zijn veel stenen losgekomen komen te zitten en een heel aantal geheel verpoederd.

Ter plaatse van de borstwering van de stookvloer liggen enkele stenen los.

In de buitenwand van de ringoven bevinden zich enkele scheuren.

In het voormalige kantoortje van de directeur van Osse (rechts a.d. voorzijde) bevinden zich een tweetal scheuren in het metselwerk.

Deze zijn niet verontrustend en zodanig dat er geen directe noodzaak tot herstel is.

In de kap van de bovenbouw zijn plaatselijk aantastingen van houtworm aangetroffen in het vloer- en wandbeschoot. De houtworm is actief. In het spanthout zijn sporen van boktor aangetroffen. De plek waar het is aangetroffen lijkt geen activiteit te zijn.

Het schilderwerk van de kozijnen in de houten opstand van de ringoven is slecht. Het schilderwerk van de kozijnen van het directeurskantoortje is slecht.

Niet de gehele kap en overige houtconstructie zijn geïnspecteerd op houtaantasters tijdens deze bouwkundige opname. Advies is om in de toekomst de gehele kap te controleren.

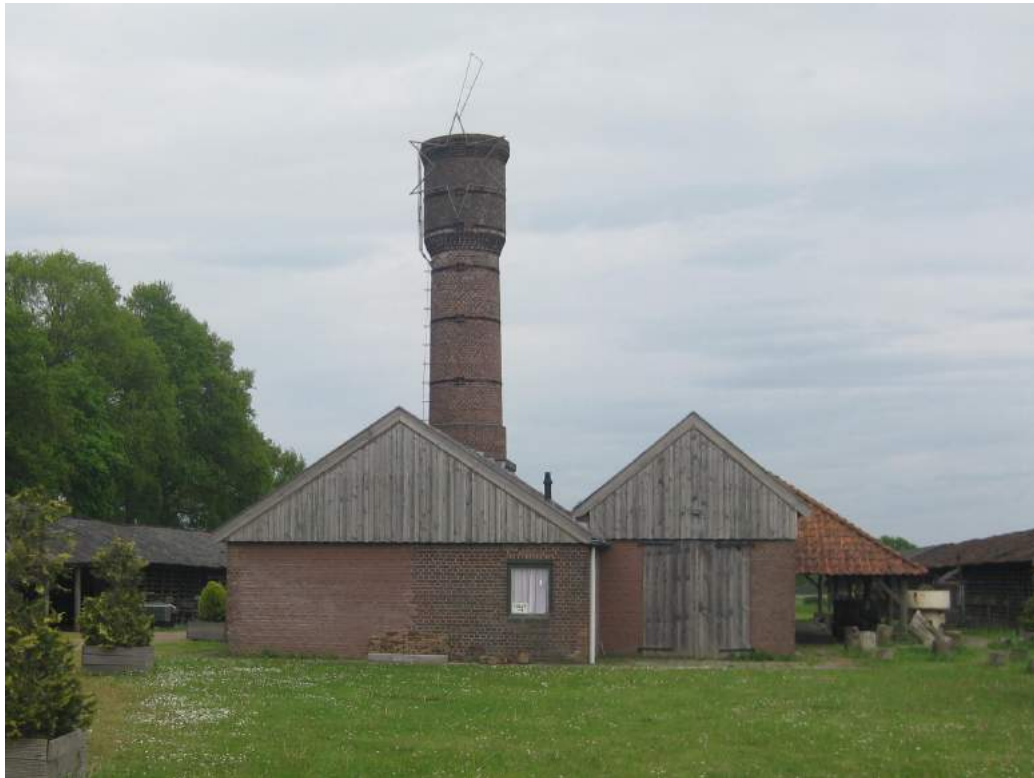
## 8 Vormloods met Watertoren (2)

Het metselwerk van de is in redelijke staat. Door het ontbreken van dakgoten spat er veel water op waardoor de voegen ter hoogte van maaiveld matig zijn. Aan de zuidzijde is t.p.v. middelste raam de sluitsteen weggefallen.

Het schilderwerk van o.a. de kozijnen, ramen en deuren verkeerd in matige tot slechte staat. De windveren, het beschot van de geveltoppen en de opgeklampte zijn gemaakt van Douglas en zijn onbehandeld.

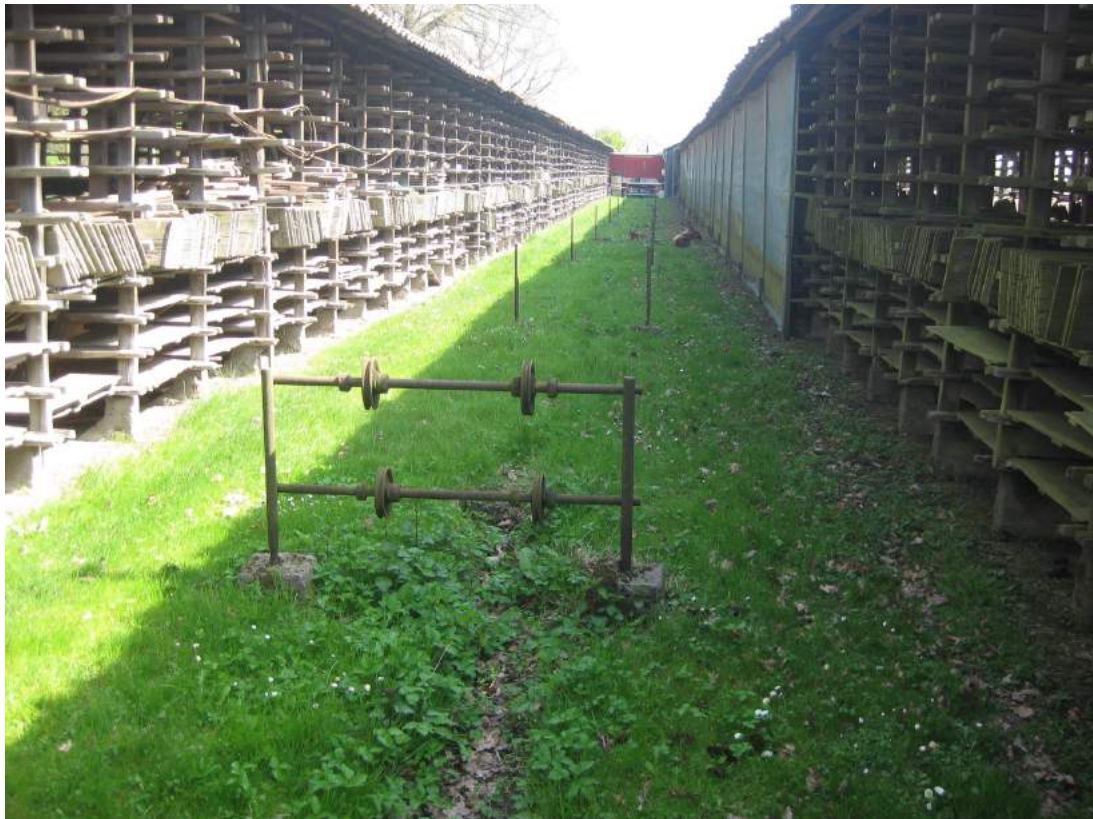
## 9 Kabelsysteem (3)

Het kabelsysteem is nog vrijwel voor een groot deel intact maar het is niet meer 100% compleet. Diverse onderdelen zoals assen met wielen liggen opgeslagen in de rekken van de droogloodsen evenals de kabels. Een deel van het kabelsysteem is hersteld en dient nu als demonstratie voor het museum.

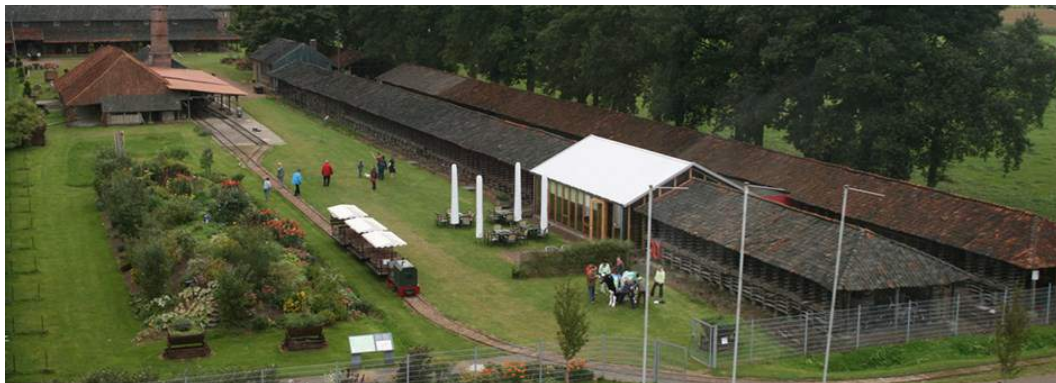
## **Droogloods noordzijde (4)**

Het metselwerk is goed, er zit scheurvorming in de gevels

Het voegwerk is goed. Omdat het gebouw geen dakgoten heeft en er bestrating langs de gevels is aangebracht zijn de gevels aan de onderzijde groen door opspattend water.

De spanten zijn over algemeen goed van kwaliteit. Vlak achter de nieuwbouw schuiven enkele staanders van de droogrekken van de poeren af.

Van het achterste deel van de droogloods, tegen de werkplaats aan, ontbreken in de lengte een aantal spantenstijlen. De spanten zijn daar verbreed en zijn er te lichte spantplaten aangebracht. Deze buigen door waardoor het dakvlak als geheel wat verzakt. De overspanning is in de lengte en de breedte te groot en de houtafmetingen te licht.

Er is een staalkabel aangebracht om het geheel bij elkaar te houden.

In hetzelfde deel is een trek balk gebroken, deze wordt d.m.v. stutten op zijn plaats gehouden.

Er liggen verspreid over het dakvlak diverse pannen scheef op het dak.

De windveren en deklijsten zijn ingerot en voor een groot deel niet meer aanwezig.

Houten topgevel matig er zijn diverse delen van het staande beschot van de topgevels aangetast door houtrot.

Schuifdeur aan de achterzijde is aan de onderzijde aangetast door houtrot.

Het schilderwerk van de werkplaats is matig tot slecht. Het bladerd af, heeft de glans verloren en er zijn diverse kale stukken hout zichtbaar.

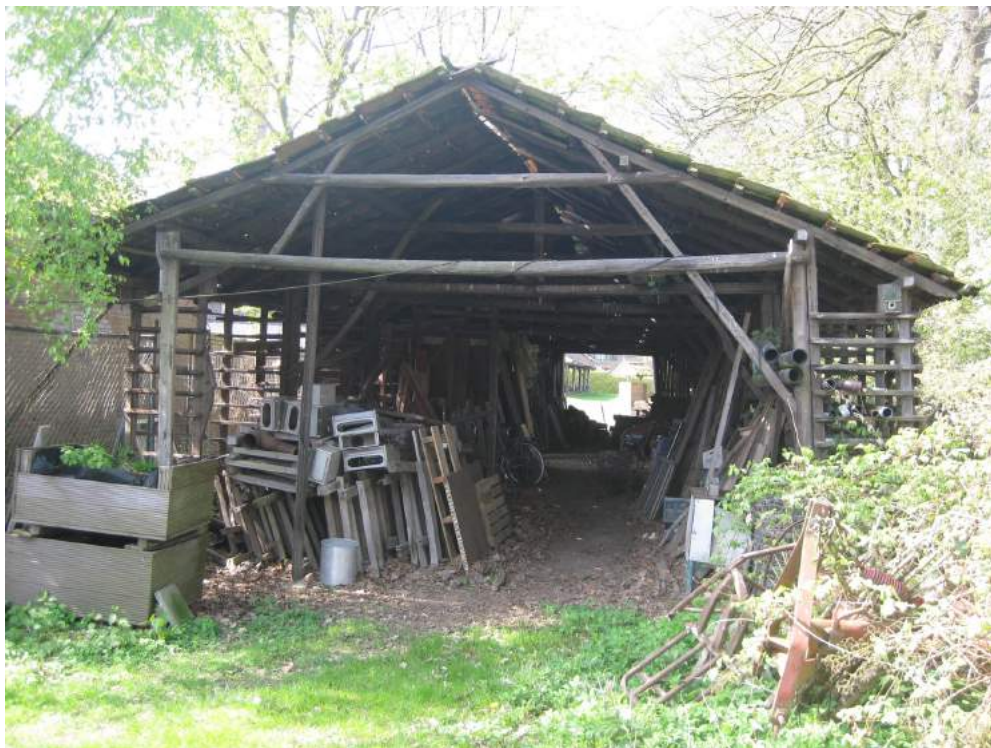
### **Droogloods noordzijde (5a)**

Deze droogloods verkeerd in matige staat. Het is in gebruik als opslag voor hardhout gereedschap e.d. en een gedeelte is omgebouwd tot kippenhok. Door de hoeveelheid opgeslagen materiaal is de constructie niet goed te beoordelen. Er staan vrij veel bomen en begroeiing dicht om het het gebouw. Ondanks de matige toestand is dit stuk droogloods nog vrijwel compleet, de droogrekken en de nummerbordjes op de spanten zijn nog aanwezig.

De spantconstructie is in matige staat. Een deel van de constructie is onderstempeld. Enkele spanten zakken scheef.

Er liggen veel dakpannen los of scheef op het dak. De windveren aan de kant van de ringoven zijn gedeeltelijk weggerot.

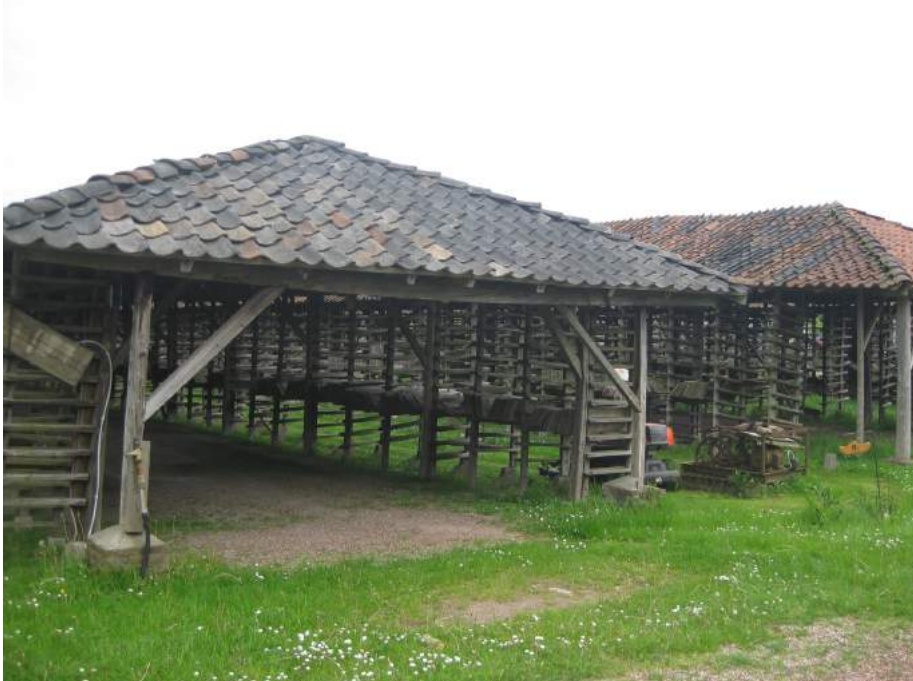
## Droogloods zuidzijde (6)

Deze droogloods verkeerd in redelijke tot goede staat.

De poer waarin de de staander (foto rechts) is gebroken.

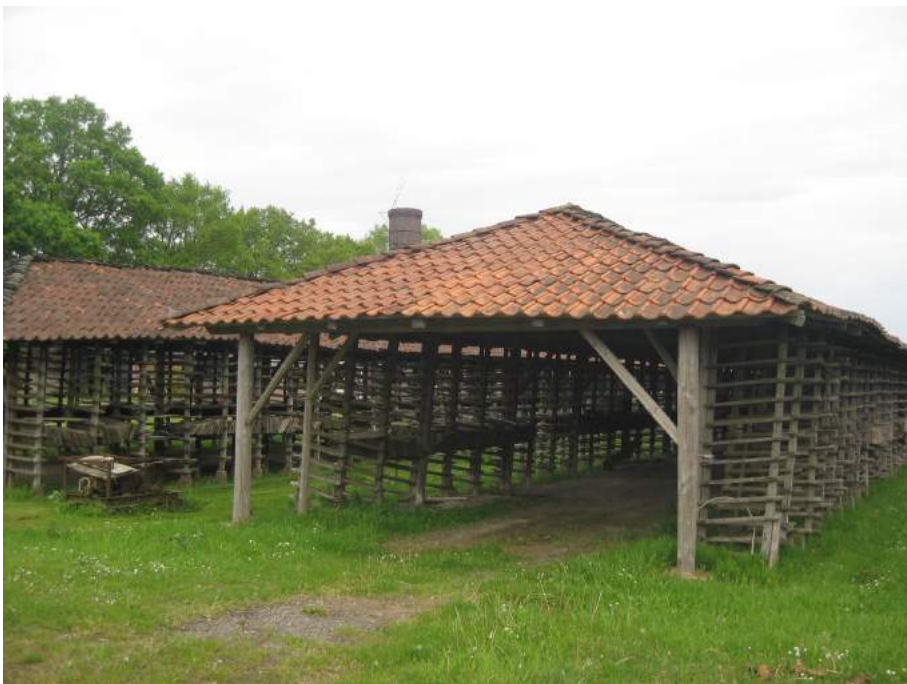
## Droogloods zuidzijde (7)

Deze droogloods verkeerd in redelijke staat. Het deel van de loods aan de kant van de steenfabriek verkeerd in matige staat.

Het deel van de loods aan de kant van de steenfabriek: De staanders van de spanten en de staanders van de de droogrekken zijn ter hoogte van maaiveld aangetast door houtrot. De droogrekken zakken scheef naar binnen. Er zijn een aantal stempels aangebracht om de spanten omhoog te houden. Een aantal poeren van de staanders zijn gebroken.

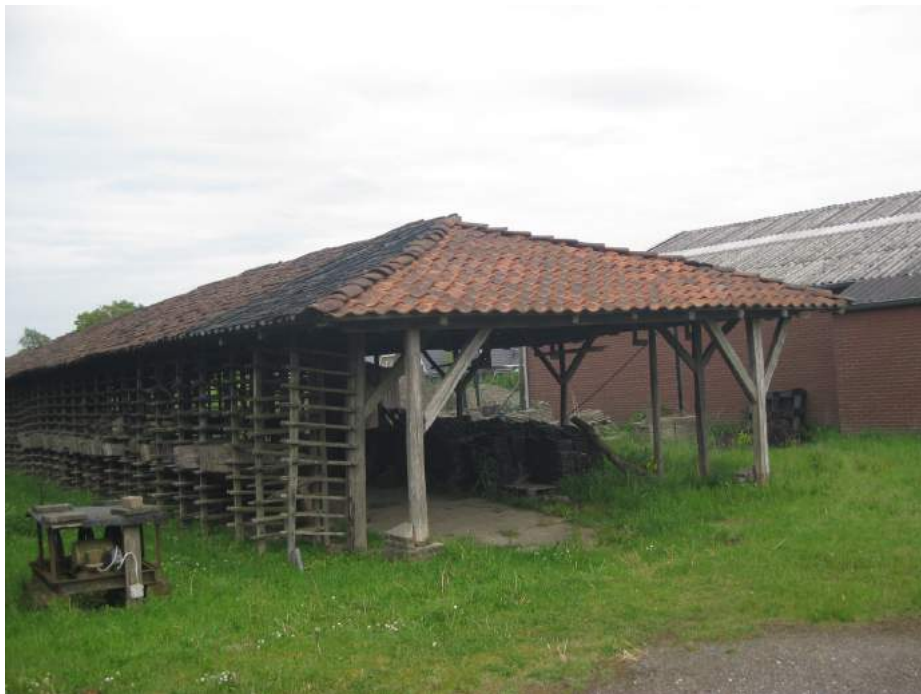
## **Droogloods zuidzijde (8)**

Deze droogloods verkeerd in redelijke staat.

Het deel van de loods aan de kant van de steenfabriek: De staanders van de spanten en de staanders van de de droogrekken zijn ter hoogte van maaiveld aangetast door houtrot. De droogrekken zakken scheef naar binnen. Er zijn een aantal stempels aangebracht om de spanten omhoog te houden. Een aantal poeren van de staanders zijn gebroken. De uiteinden van de liggers van de droogrekken zijn aangetast door houtrot. Dat is vooral bij buitenkant aan de erfgrens. Dit is meer dan bij de andere droogloodsen omdat het die kant minder beschut ligt.

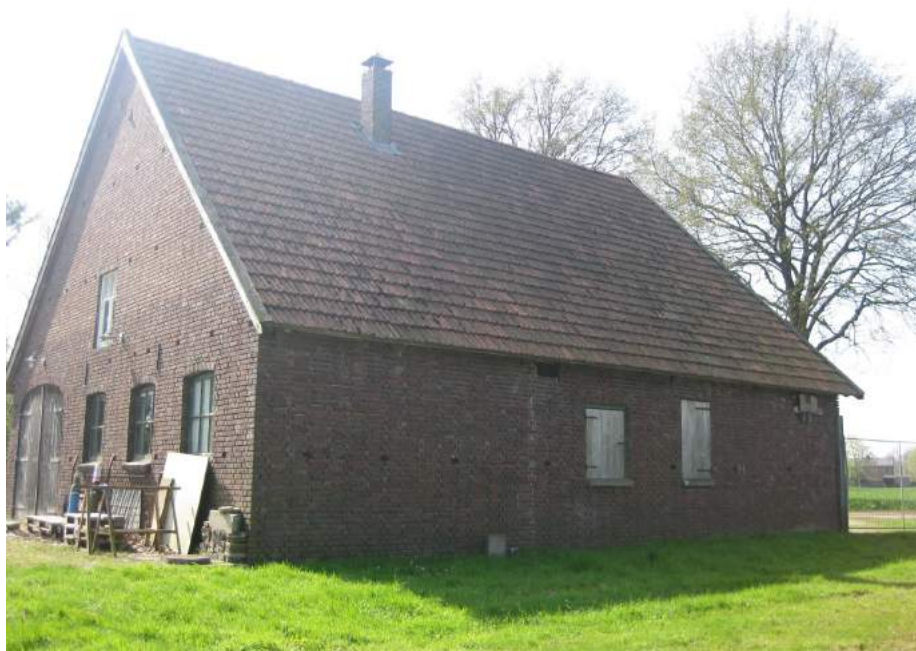
## 11 Werkplaats/smederij

Op diverse plaatsen komt scheurvorming voor in de gemetselde gevels. Te zien is dat ter plaatse van de reparaaties nieuwe scheurvorming ontstaat. De metselmortel ter plaatse van diverse recente herstellingen is verzand (verbrand?).

Een tweetal ingemetselde duimen van de deurgehengen t.p.v. de middelste deuren in voorgevel liggen los in het metselwerk.

Het metsel- en voegwerk net boven maaiveld aan de rechter zijgevel is groen door opstattend water op het straatwerk.

Vlakke muldenpannen redelijk tot goed. Plaatselijk is er aantasting door houtworm aangetroffen in de muurplaat.

De vloer boven de smidse bestaat uit een gemetselde vloer op stalen liggers. De vloer is aan de onderzijde afgewerkt met stucwerk. De stalen liggers roesten en de stuc laag is voor een groot deel weggefallen.

In de gemetselde vloer is zijn een aantal scheuren aanwezig, deze scheuren lopen vlak naast de stalen balken.

Achtergevel schootanker is het oog waarin de schieter valt gebroken.

Het muurrooster in de linker zijgevel roest.

Het schilderwerk op kozijnen en ramen is matig tot slecht. Het is verpulverd en verkrijt.

Stopverf ontbreekt voor een groot deel. Enkele liggende delen van de kozijnen zijn aangetast.

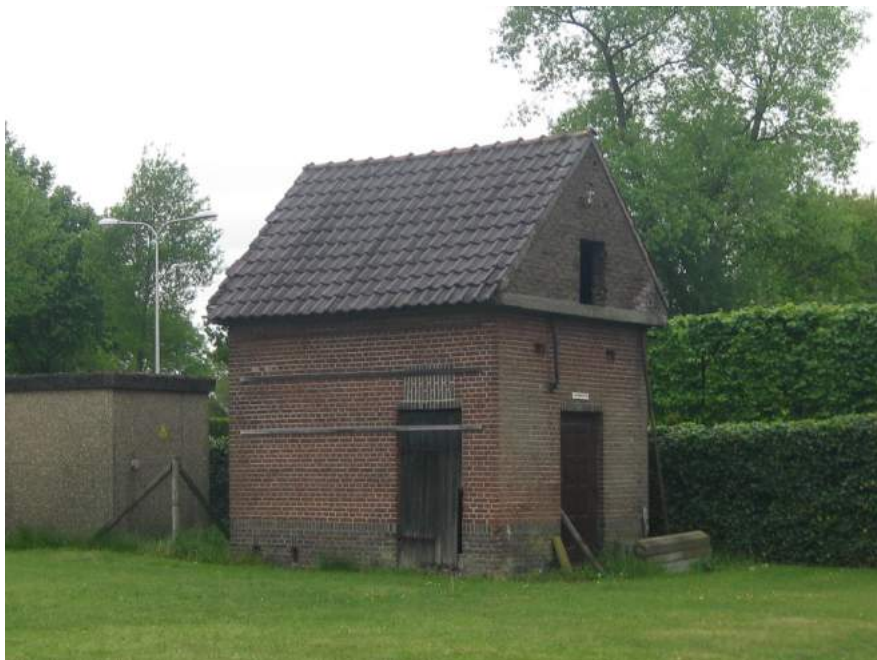
## **12 Travohuisje**

De rollaag in het metselwerk boven de houten toegangsdeur verzakt. Het overige metselwerk is in goede staat.

Het dak is gedekt met Verbeterd holle pannen. Diverse pannen in mortel gelegde pannen ter plaatse van de topgevels zijn weggefallen. Rechts boven de toegangsdeur zijn in het metselwerk sporen van lekkage aanwezig.

De stalen toegangsdeur vertoont roestvorming maar verkeerd in goede staat.

Het luik topgevel ontbreekt.

De houten deur in de zijgevel is voor een groot deel door houtrot aangetast, de gehengen zijn roestig.

Het rooster rechts boven de stalen deur ontbreekt de andere roosters zijn aangetast door roest.
